## (5) 共和支署所管

### 3 3 消防署支署庁舎「共和支署庁舎」

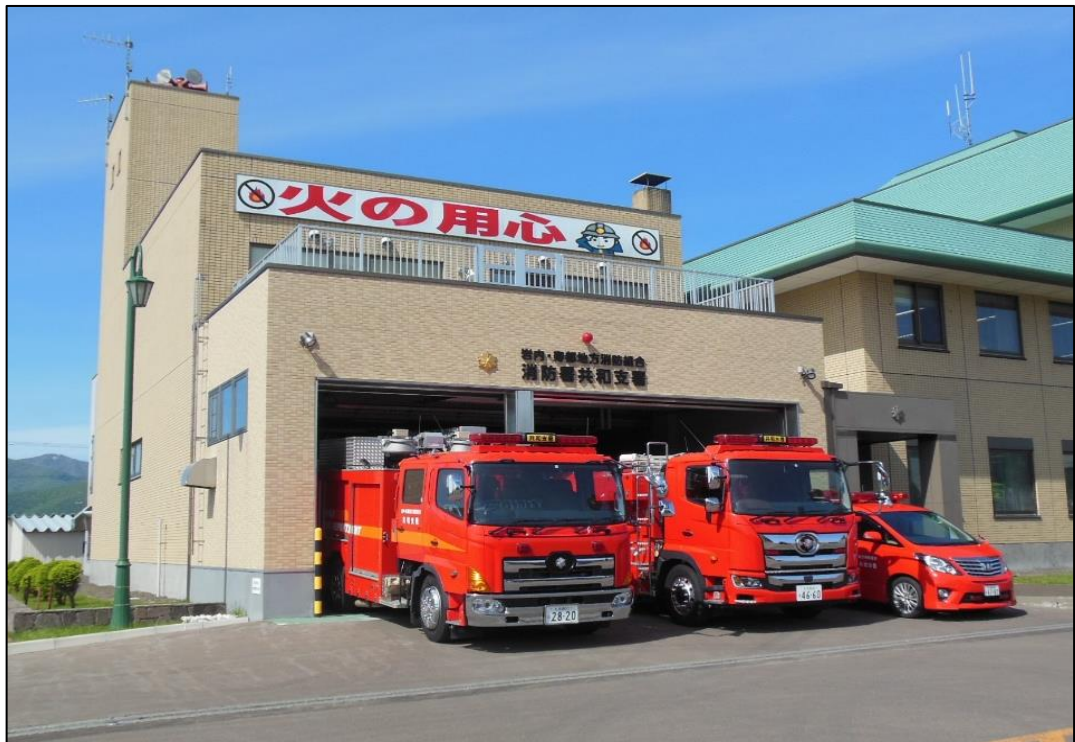
共和支署庁舎は、共和町が平成2年の共和町役場庁舎の建築時に併設し、当組合が賃借、管理しています。1階は車庫、仮眠室等、2階は事務所、会議室等となっており、現在まで32年が経過しています。

本施設は、すでに築30年以上が経過していますが、平成22年に外壁補修及び屋上防水補修を行ったほか、小規模修繕等の実施などにより、長寿命化を図っています。

現在のところ、耐震性等は備わっていることから、令和31年の建替を予定していますが、必要に応じて改築などの協議、検討を進めます。

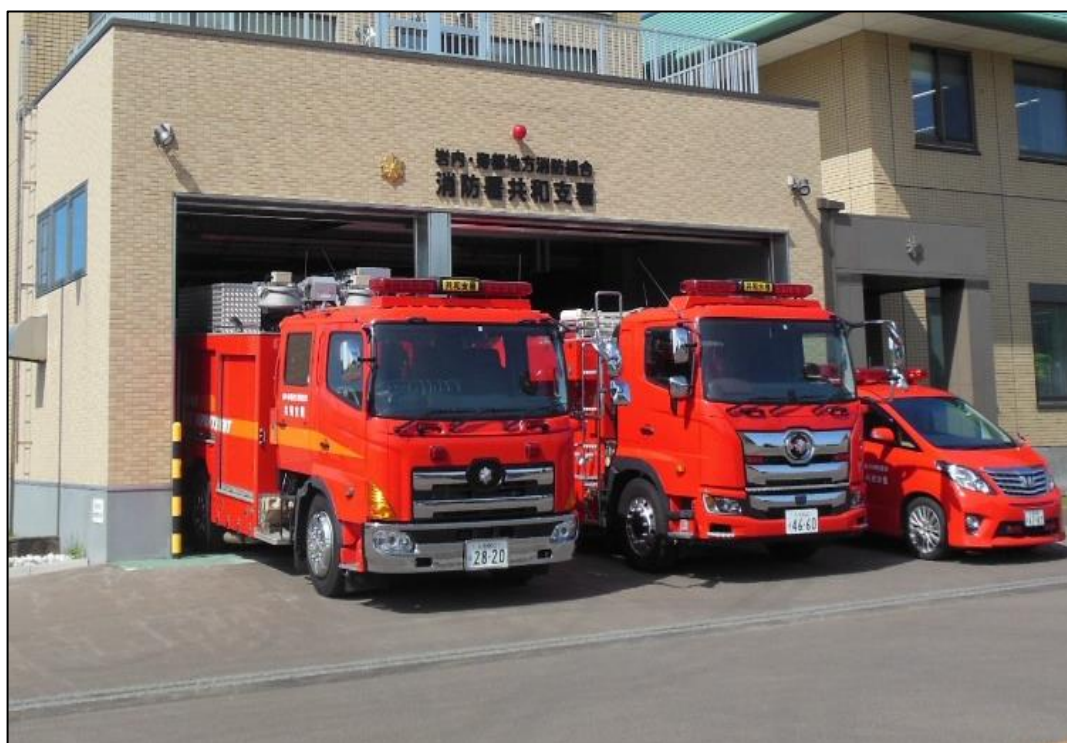
### 3 4 消防署支署庁舎「共和支署庁舎車庫（増築）」

共和支署庁舎車庫（増築）は、平成28年に大型水槽車更新に伴う車庫及び玄関キャノピーの増築工事を実施し、現在まで6年が経過しています。現在のところ外壁や床の劣化等は見受けられませんが、今後も、点検等を繰り返しながらか長寿命化を図るとともに、共和支署庁舎と同時期に建替えを予定していますが、必要に応じて協議、検討を進めます。

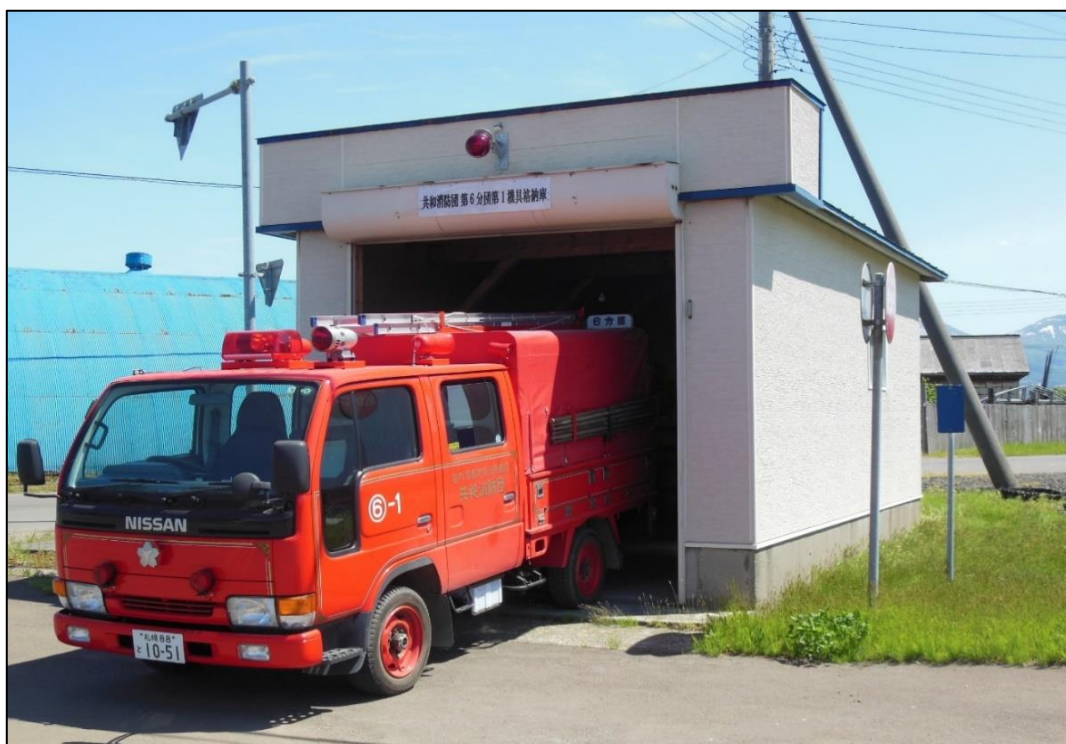
### 3 5 消防団施設「第6分団第1格納庫」（共和消防団）

本施設は、共和消防団第6分団第1班が維持管理しており、平成21年に外壁の張替えを、また、平成30年に赤色灯取付架台が破損したため取替修繕を実施しています。現在、屋根塗装に剥離が見られることや、間口等が狭いことから、安全面の対策が急務となっています。

今後は、定期的に目視等による検査や修繕等を実施しながら長寿命化を図ることとし、また、令和18年には建替えを予定しています。

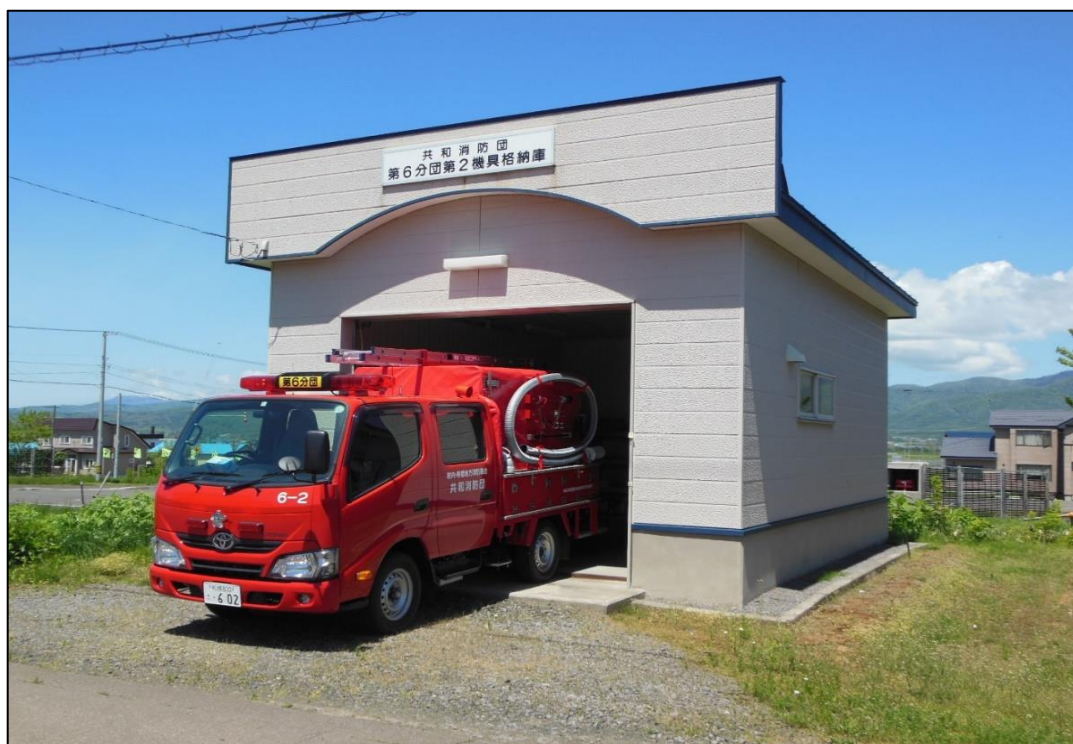
### 3 6 消防団施設「第6分団第2格納庫」（共和消防団）

令和2年にはシャッター破損に伴う修繕を実施しており、現時点でその他の劣化は見受けられませんが、定期的に目視等による検査や修繕等を実施しながら長寿命化を図ることとし、また、令和48年には建替えを予定しています。

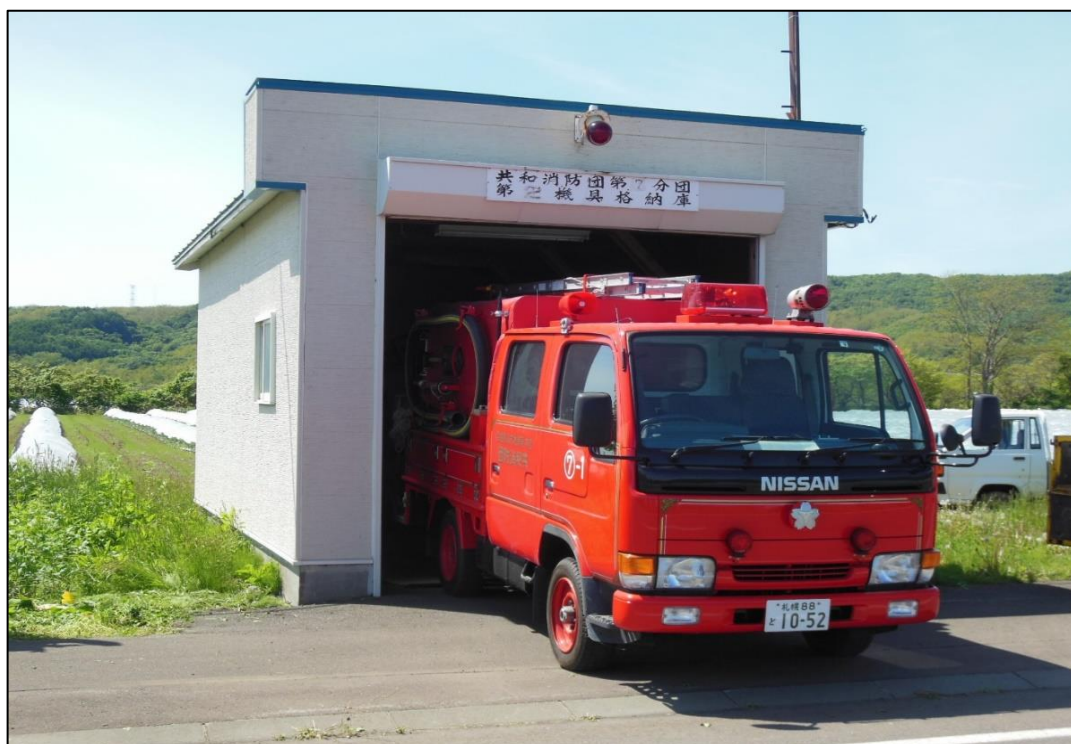
### 3 7 消防団施設「第7分団第1格納庫」（共和消防団）

本施設は、共和消防団第7分団第1班が維持管理しており、平成22年に外壁の張替えを、平成23年にシャッターの取替えを、平成29年に屋根の塗装をそれぞれ実施していますが、内装や窓枠の老朽化が進んでいることや、間口等が狭いことから安全面の対策が急務となっています。

今後は、定期的に目視等による検査や修繕等を実施しながら長寿命化を図ることとし、また、令和18年には建替えを予定しています。

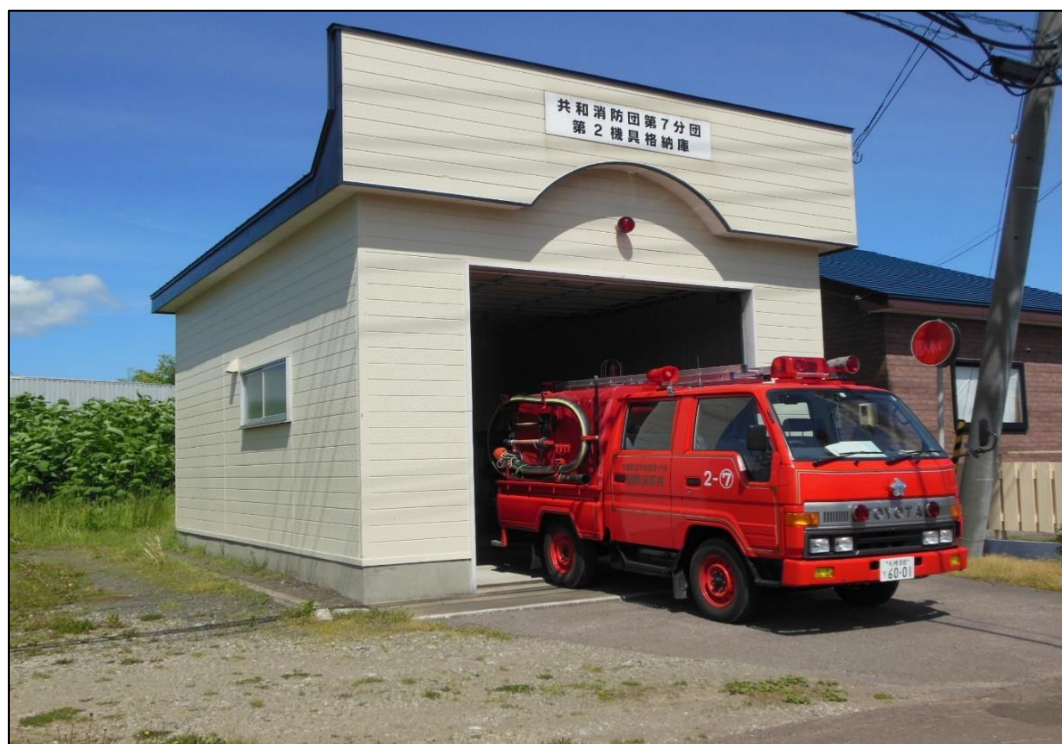
### 3 8 消防団施設「第7分団第2格納庫」（共和消防団）

本施設は、共和消防団第7分団第2班が維持管理しており、平成23年にオーバースライダー式シャッターへの取替えを、平成29年に屋根の塗装を実施しています。

今後は、定期的に目視等による検査や修繕等を実施しながら長寿命化を図ることとし、また、令和34年には建替えを予定しています。

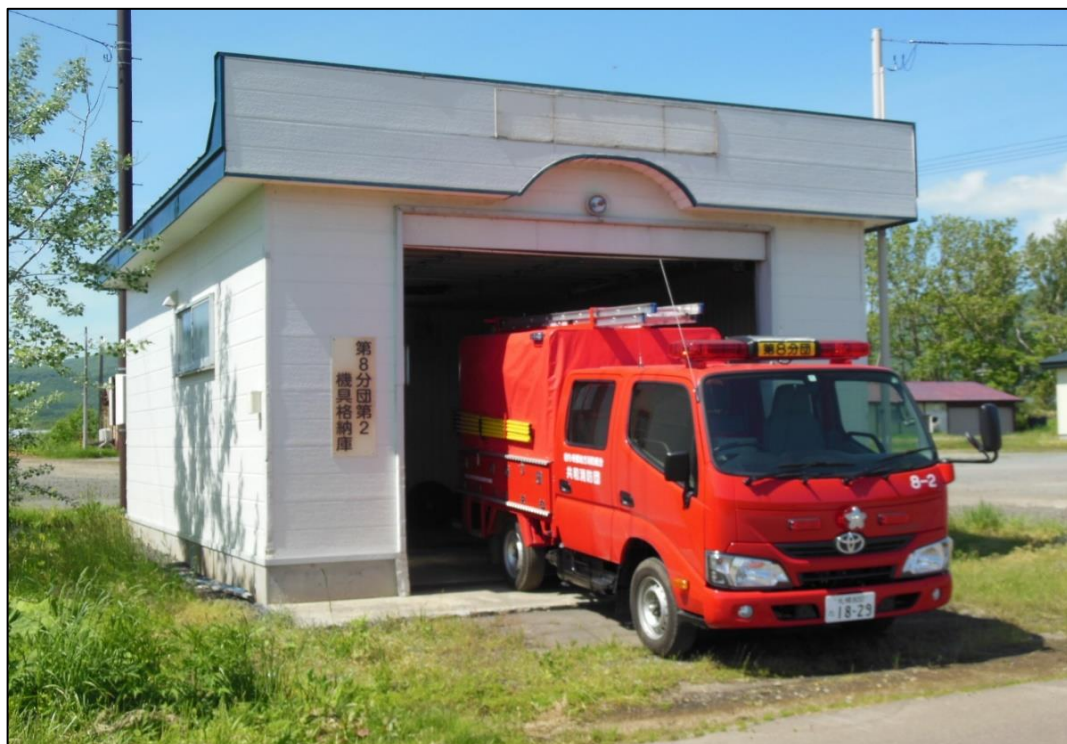
### 3 9 消防団施設「第8分団第2格納庫」(共和消防団)

現在、劣化が見え始めているため、屋根塗装及び外壁張替えについて検討を進めています。

今後は、定期的に目視等による検査や修繕等を実施しながら長寿命化を図ることとし、また、令和33年には建替えを予定しています。

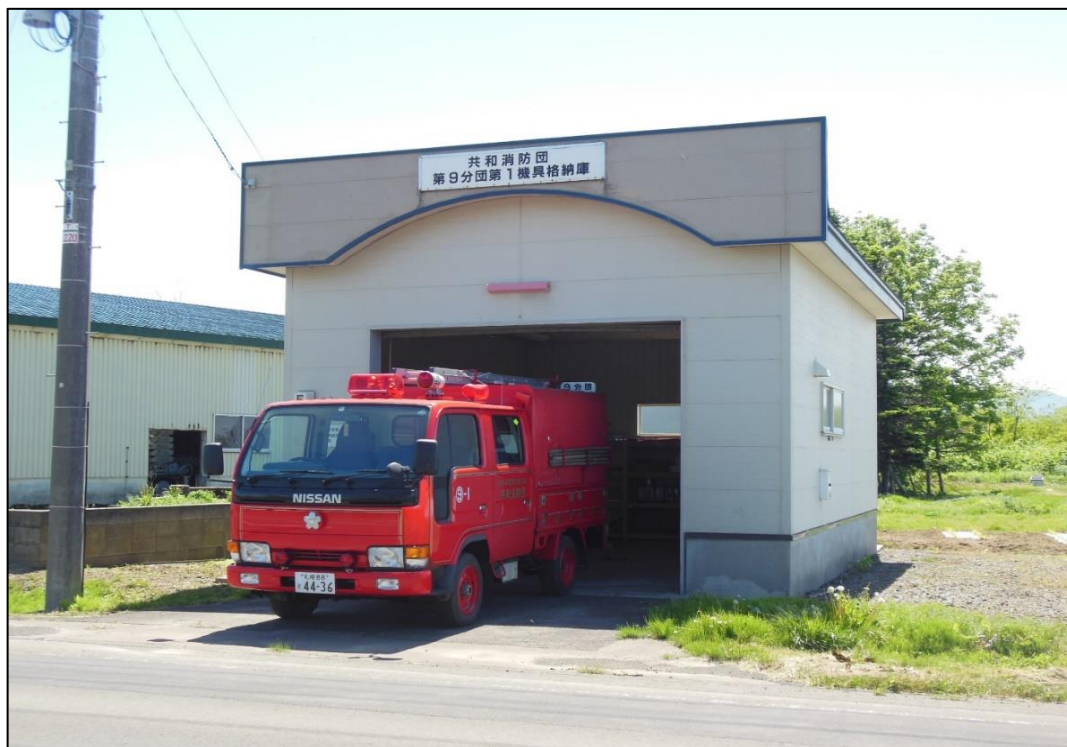
#### 4 0 消防団施設「第9分団第1格納庫」（共和消防団）

本施設は、共和消防団第9分団が維持管理しており、現在、劣化等も少ない状況です。

今後は、定期的に目視等による検査や修繕等を実施しながら長寿命化を図ることとし、また、令和45年には建替えを予定しています。

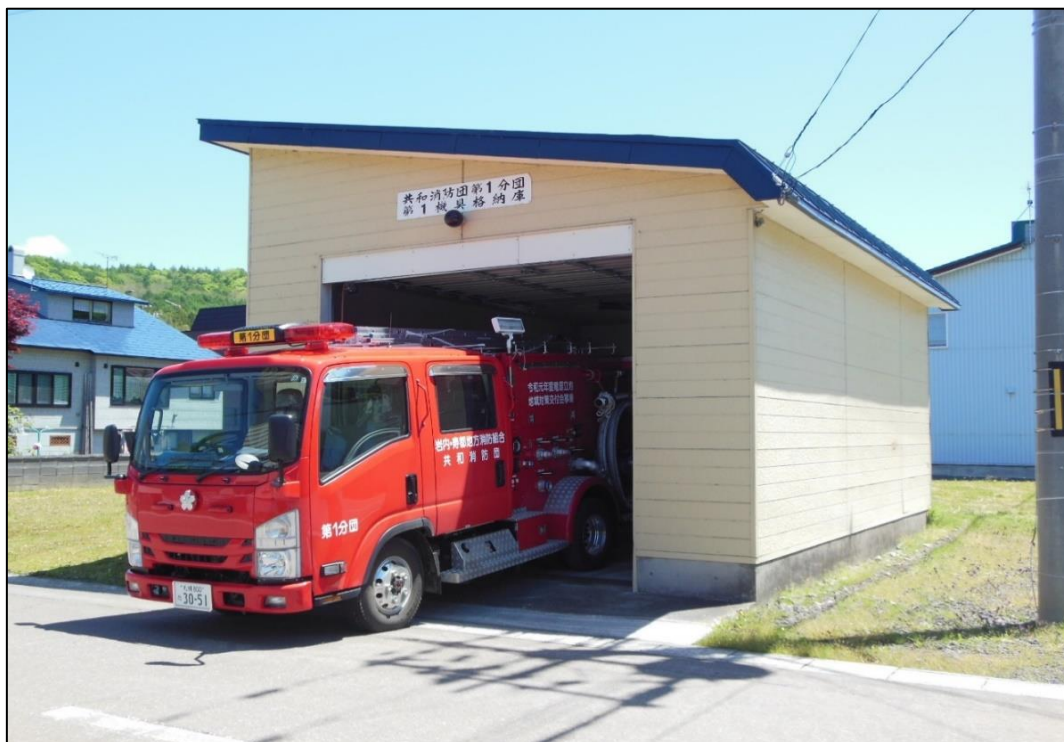
#### 4 1 消防団施設「第1分団格納庫」（共和消防団）

本施設は、共和消防団第1分団が維持管理しており、平成23年にオーバースライダー式シャッターへの取替えを実施していますが、劣化が見え始めているため、屋根塗装及び外壁張替えについて検討を進めています。

今後は、定期的に目視等による検査や修繕等を実施しながら長寿命化を図ることとし、また、令和29年には建替えを予定しています。

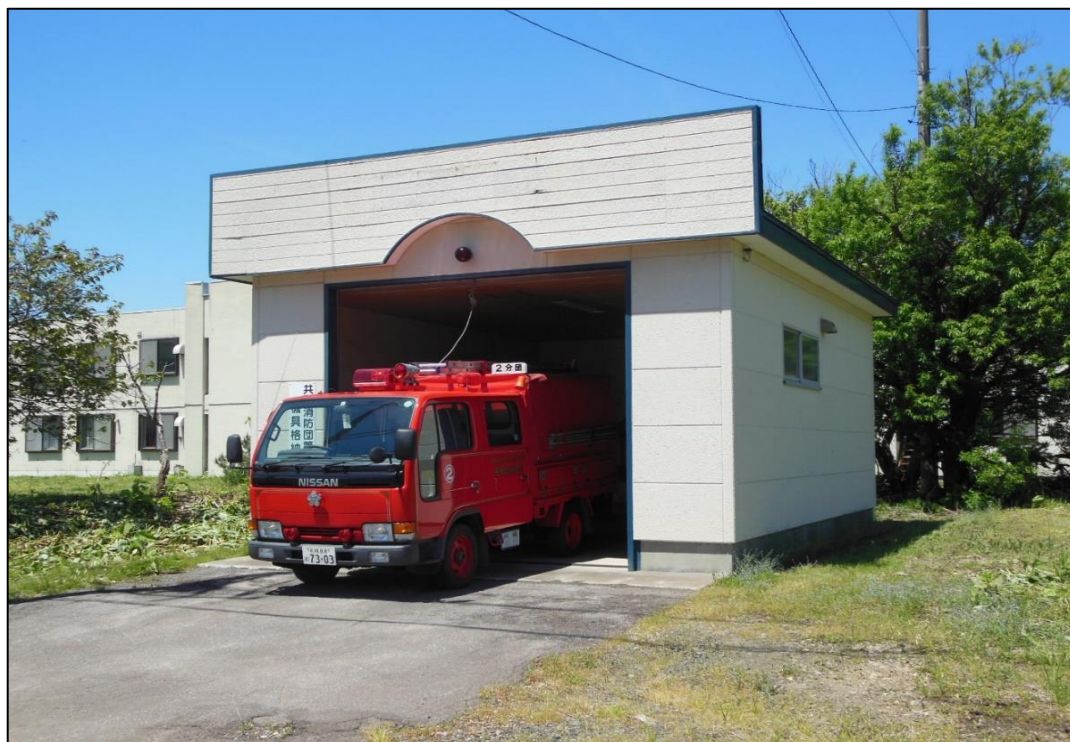
## 4 2 消防団施設「第2分団格納庫」(共和消防団)

本施設は、共和消防団第2分団が維持管理していますが、劣化が見え始めているため、屋根塗装及び外壁張替えについて検討を進めています。

今後は、定期的に目視等による検査や修繕等を実施しながら長寿命化を図ることとし、また、令和30年には建替えを予定しています。

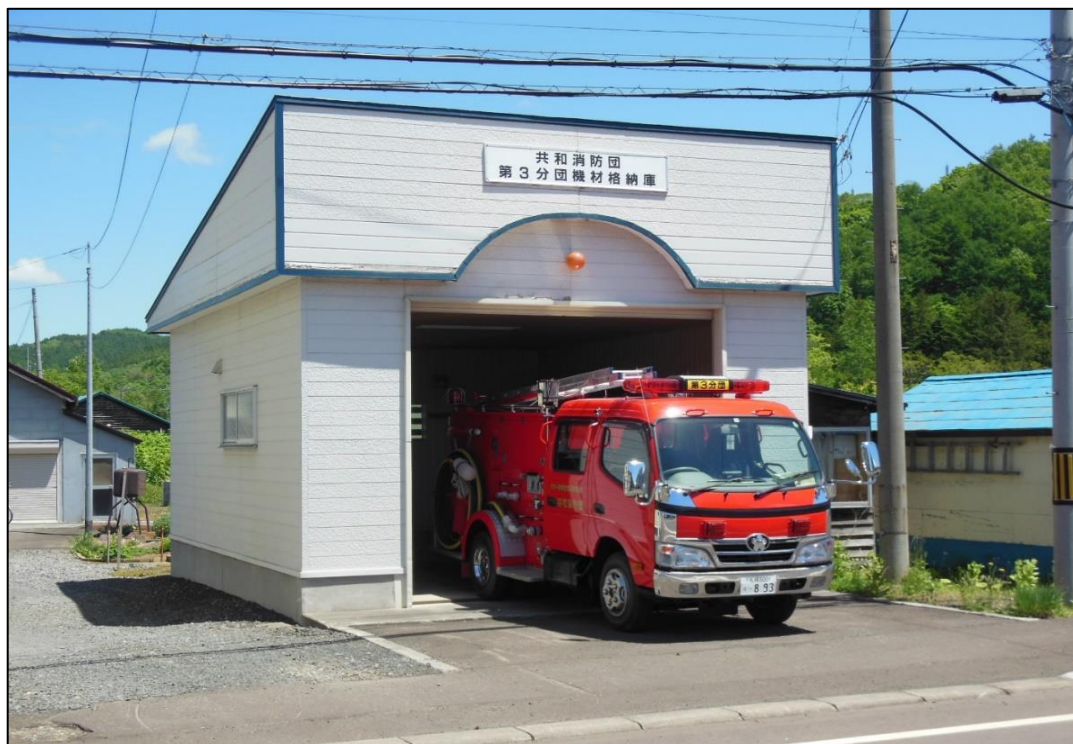
#### 4 3 消防団施設「第3分団格納庫」(共和消防団)

本施設は、共和消防団第3分団が維持管理しており、平成28年に雨水の浸水等による屋根及び内部天井一部張替えを実施しています。また、現在、シャッター開閉不良に伴う取替えについて検討を進めています。

今後は、定期的に目視等による検査や修繕等を実施しながら長寿命化を図ることとし、また、令和35年には建替えを予定しています。

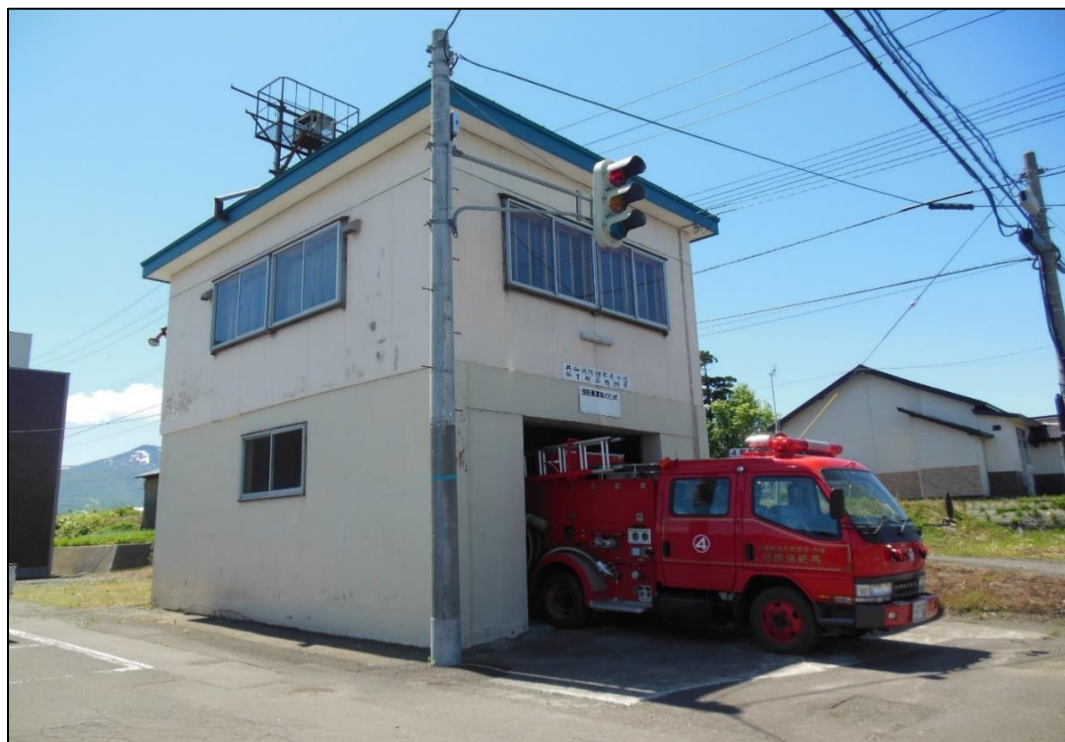
#### 4 4 消防団施設「第4分団格納庫」（共和消防団）

本施設は、共和消防団第4分団が維持管理しており、平成3年に外壁塗装を、また、平成11年に屋根改修工事及びシャッター取替えを実施しています。

現在、外壁の劣化や内装の老朽化が進んでおり、建替時期や建築場所などについて検討を進めています。

今後は、定期的に目視等による検査や修繕等を実施しながら長寿命化を図ることとし、また、令和12年には建替えを予定しています。

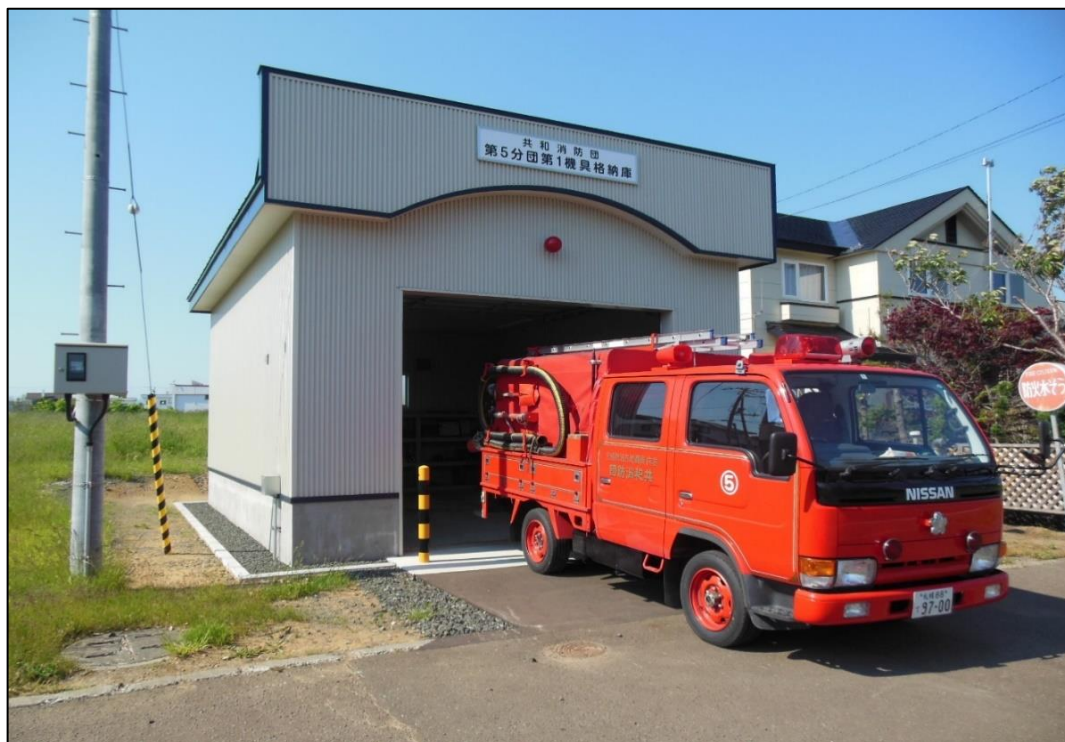
#### 4 5 消防団施設「第5分団第1格納庫」(共和消防団)

本施設は、共和消防団第5分団第1班が維持管理しており、現在、不良箇所等もなく使用しています。

今後は、定期的に目視等による検査や修繕等を実施しながら長寿命化を図ることとし、また、令和62年には建替えを予定しています。

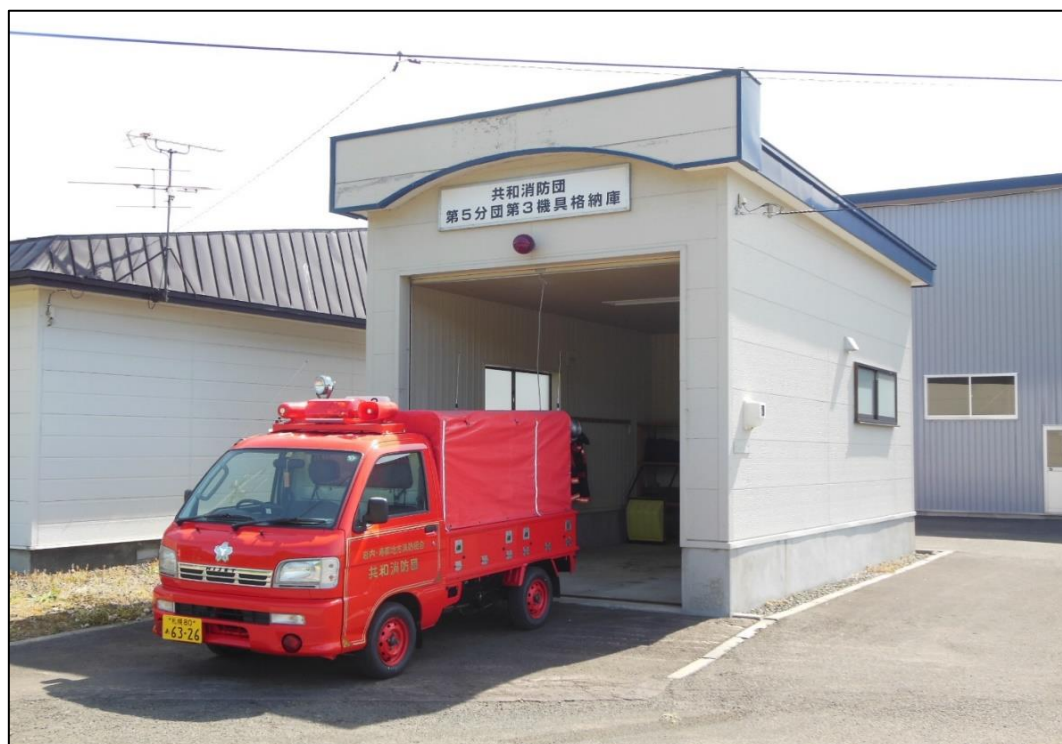
#### 4 6 消防団施設「第5分団第3格納庫」（共和消防団）

本施設は、共和消防団第5分団第3班が維持管理しており、現在、劣化等も少ない状況です。

今後は、定期的に目視等による検査や修繕等を実施しながら長寿命化を図ることとし、また、令和42年には建替えを予定しています。
